Cluniazenser-Priorat Rüeggisberg: das mittelalterliche Kloster archäologisch betrachtet

Willkommen im kleinen Lapidarium des Archäologischen Dienstes des Kantons Bern. Wir bieten Ihnen hier einige Hintergrundinformationen zur Klosterruine. Als bedeutendes Bauwerk gehört sie dem Kanton Bern und steht unter dem Schutz der Eidgenossenschaft.

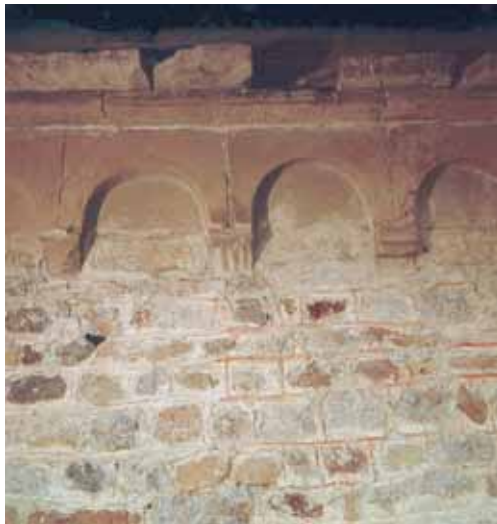
Detail der Rotbemalung, vgl. nebenstehenden Plan.

Bei den neuerlichen Untersuchungen wurden interessante Erkenntnisse vor allem zu bautechnischen Aspekten sowie zur Farbigkeit des Bauwerkes gewonnen. Einzelne Fassaden, manchmal nur einzelne Fassadenteile und dabei besonders die Fenstereinfassungen, wiesen ursprünglich rote und ockerfarbene Quadermalereien auf. Es handelte sich dabei um farbige Auszeichnungen von im feuchten Pietra-rasa-Verputz angebrachten Fugenstrichen.

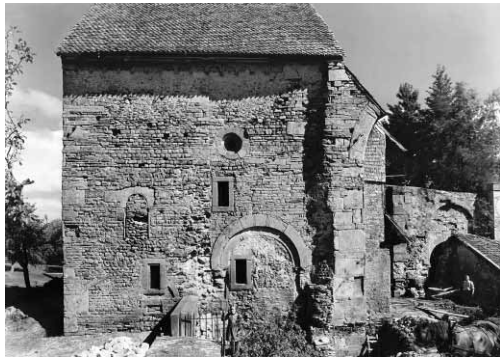
Zustand während der Freilegungen 1940.

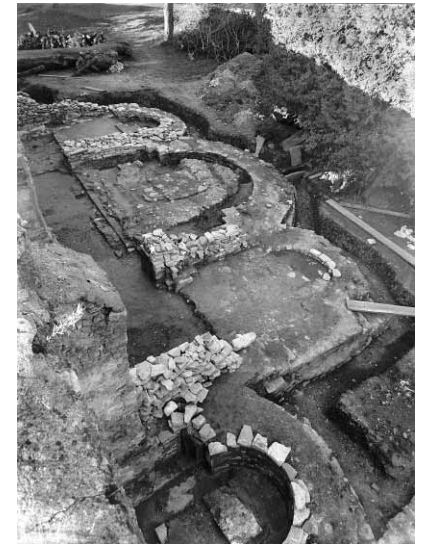
Freilegung der Apsiden, Arbeitsaufnahme von 1940.

Im Zusammenhang mit diesen Sanierungsarbeiten hat man erste Planaufnahmen erstellt sowie eine Reihe Skizzen zur Rekonstruktion der Klosterkirche angefertigt. Sie dienen als Basis für die Herstellung des Kirchenmodells. Dieses entspricht in vielen Punkten nicht mehr den heutigen Anschauungen. Besonders die an Cluny III orientierte Rekonstruktion des Vierungsturmes, aber auch die detailreiche Ausführung, für die Befunde fehlen, wären zu nennen. Das Modell stellt jedoch eine unverzichtbare Etappe in der Forschungsgeschichte des Monuments dar.
