Cluniazenser-Priorat Rüeggisberg: das mittelalterliche Kloster archäologisch betrachtet

Willkommen im kleinen Lapidarium des Archäologischen Dienstes des Kantons Bern. Wir bieten Ihnen hier einige Hintergrundinformationen zur Klosterruine. Als bedeutendes Bauwerk gehört sie dem Kanton Bern und steht unter dem Schutz der Eidgenossenschaft.

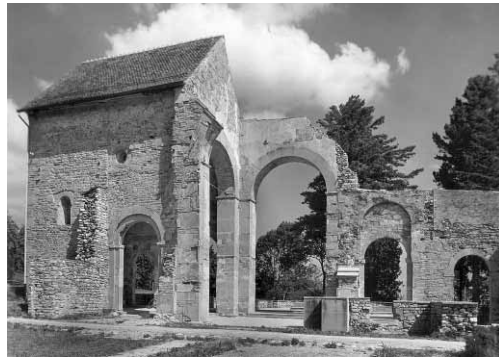
Nordquerhaus nach der Konservierung 1947.
